**Wat u moet weten over
isolierend dubbelglas en
HR⁺⁺ beglazing**

> Isolerend dubbelglas en HR⁺⁺ beglazing: niet zomaar glas!

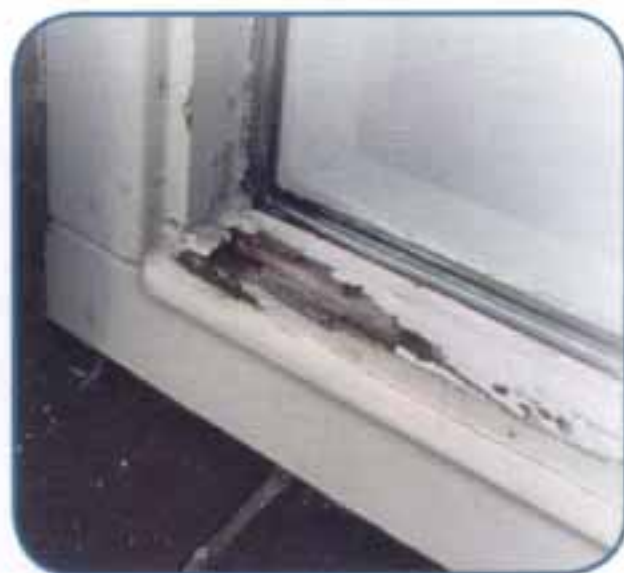
Hieronder ziet u voorbeelden van goed en slecht onderhoud.

Ook voor het onderhoud zijn normen en richtlijnen opgesteld. Voor u is belangrijk dat het schilderwerk, de kit en/of beglazingsrubbers (afdichting tussen de beglazing en het kozijn) in goede staat blijven en eventueel aanwezige beluchtinggaten (openingen aan de buitenkant van het kozijn) schoon en open blijven.

Slecht onderhoud aan het kozijn verhoogt de kans op schade aan uw beglazing. Geadviseerd wordt om tenminste één keer per jaar het kozijn inclusief schilderwerk, de kit en/of de beglazingsrubbers te (laten) controleren op eventuele gebreken. Zo kunt u tijdig onderhoud of herstelwerkzaamheden (laten) uitvoeren.
