## Wat u moet weten over isolierend dubbelglas en HR<sup>++</sup> beglazing

## > Isolerend dubbelglas en HR<sup>++</sup> beglazing: niet zomaar glas!

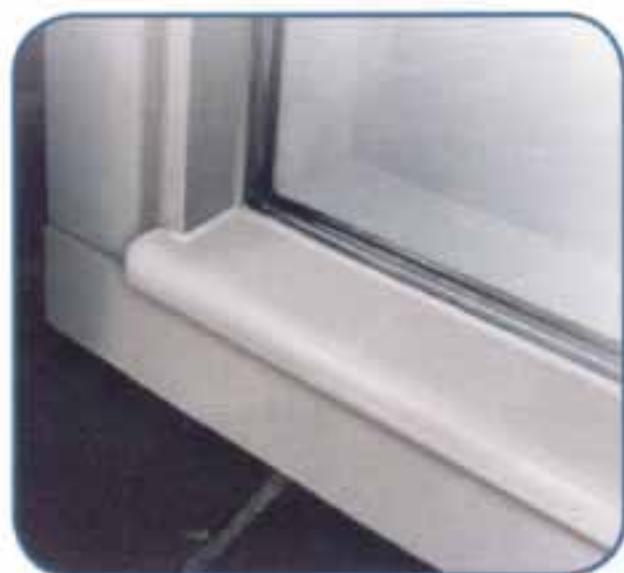
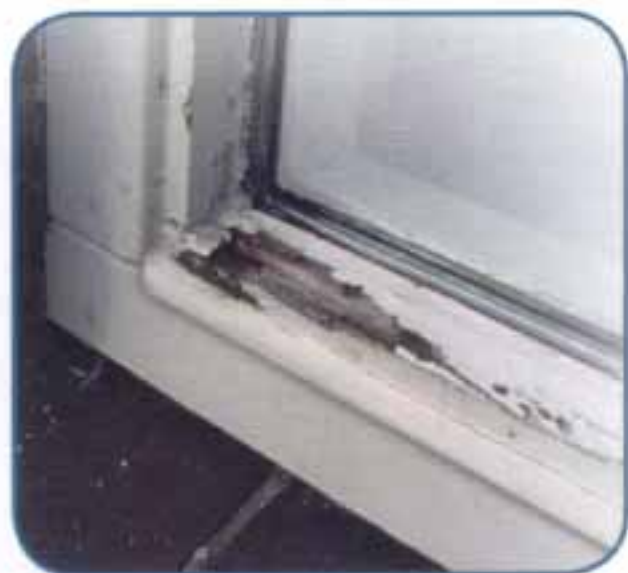
*Hieronder ziet u voorbeelden van goed en slecht onderhoud.*

Ook voor het onderhoud zijn normen en richtlijnen opgesteld. Voor u is belangrijk dat het schilderwerk, de kit en/of beglazingsrubbers (afdichting tussen de beglazing en het kozijn) in goede staat blijven en eventueel aanwezige beluchtinggaten (openingen aan de buitenkant van het kozijn) schoon en open blijven.

Slecht onderhoud aan het kozijn verhoogt de kans op schade aan uw beglazing. Geadviseerd wordt om tenminste één keer per jaar het kozijn inclusief schilderwerk, de kit en/of de beglazingsrubbers te (laten) controleren op eventuele gebreken. Zo kunt u tijdig onderhoud of herstelwerkzaamheden (laten) uitvoeren.
